# BERICHT

Auftrag-Nr.: <i>Contract no.</i>	2518/2014/1 - BB	25.06.2015 WOR/PIK
Auftraggeber: <i>Customer</i>	elka-Holzwerke GmbH Hochwaldstraße 44 DE-54497 Morbach	
Auftragsgegenstand: <i>Subject</i>	Prüfung der Durchtrittsicherheit bei Achsabstand 90 cm der Holzspanplatten Typ esb-P5 N+F mit 15 mm Dicke, der Firma elka-Holzwerke GmbH	
Auftragsdatum: <i>Date of contract</i>	25.11.2014 (E-Mail)	
Probeneingangsdatum: <i>Date of sample delivery</i>	13.05.2015	
Leistungsdatum/ Leistungszeitraum: <i>Date/Period of service</i>	Mai/Juni 2015	
Textseiten: <i>Pages</i>	3	
Beilagen: <i>Enclosures</i>	--

Mit E-Mail vom 25.11.2014 beauftragte die Firma elka-Holzwerke GmbH, Hochwaldstraße 44, DE-54497 Morbach, die Holzforschung Austria mit der Prüfung der Durchtrittssicherheit für die Holzspanplatten Typ esb-P5 N+F, 15 mm Dicke bei einem Achsabstand von 90 cm. Die Platten wurden der Holzforschung Austria von der Firma elka-Holzwerke GmbH zur Verfügung gestellt.

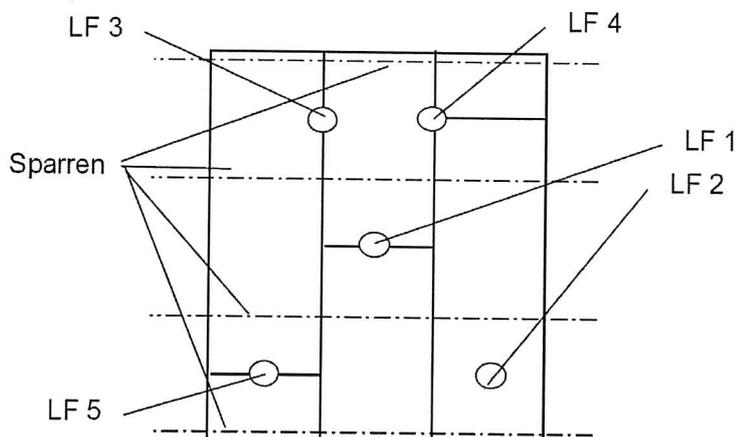
Die Prüfung erfolgte entsprechend dem im Rahmen des Forschungsvorhabens „Regensichere Ausführung von Unterdachkonstruktionen“ erarbeiteten Versuchsablauf. Hierzu wurden drei Sparrenfelder gemäß Abbildung 1 mit einem Achsabstand von 90 cm mit der zu prüfenden Platte errichtet. Im Bereich der einzelnen Lastfälle gemäß Abbildung 1 wurde eine Normalkraft  $F_N$  von 0,5 kN in einem Zeitraum von 15 Sekunden aufgebaut, eine Minute konstant gehalten und im Anschluss die Last in Schritten von 0,5 kN bis zum Bruch erhöht, wobei die Kraft nach jedem Schritt wiederum eine Minute konstant gehalten wird. Die erzielten Normalkräfte  $F_N$  können in die Gewichtskräfte  $F_G$  entsprechend der jeweiligen Dachneigungen umgerechnet werden. Bei den untersuchten Lastfällen (LF) gemäß Abbildung 1 handelt es sich um ein ungestörtes Feld (LF 2), einen Längsstoß (LF 3), einen beidseitig im Nut-Feder-Verband der Platten gelagerten Querstoß (LF 1), einen Kreuzungspunkt zwischen Längs- und Querstoß (LF 4) und einen einseitig frei auskragenden Querstoß (LF 5). Es wurden dabei die ungünstigsten Fälle herangezogen.

Abbildung 1: Prüfaufbau und untersuchte Lastfälle bei der Prüfung der Begehrbarkeit von Unterdeckplatten

Lastfälle gem. Abb. 1	Bruchkraft [kN]	Bestandene Kraftstufe [kN]
LF 1	2,3	2,0
LF 2	4,2	4,0
LF 3	4,6	4,5
LF 4	3,7	3,5
LF 5	2,2	2,0
